TALUDES ROCHOSOS. METODOLOGIAS DE INSPEÇÃO E DE AVALIAÇÃO DE SEGURANÇA. CASO DE ESTUDO DAS VERTENTES ROCHOSAS DE S. SIMÃO

Tipo de trabalho: Relatório de Estágio

Ramo do Mestrado em Engenharia Civil: Estruturas

Supervisor (Câmara Municipal de Amarante, CMA): Professor Doutor Jorge José De Magalhães
Mendes, Vice-presidente da CMA

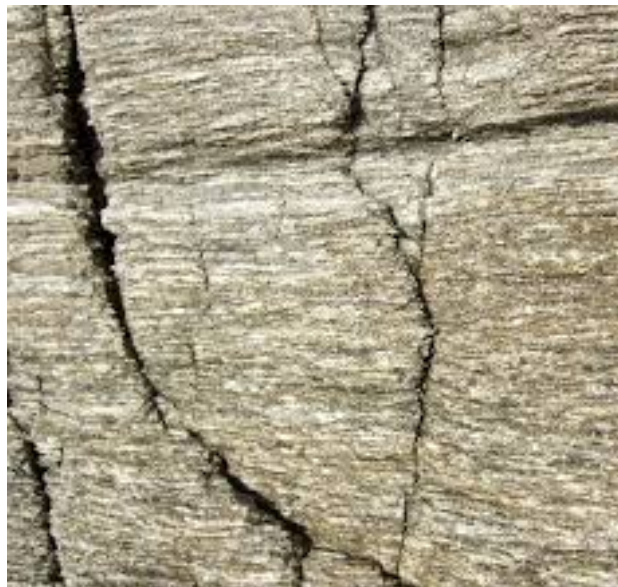
Figura 2.2 - Exemplo de diaclases (www.geowiki.fr).

A existência destas superfícies estruturais (Figura 2.2) possibilita a penetração de fluidos nas rochas, contribuindo para a acumulação de águas subterrâneas, bem como para a alteração das propriedades das rochas, diminuindo a sua capacidade resistente. Através das diaclases, as raízes das plantas podem penetrar profundamente provocando um aumento da fragmentação.

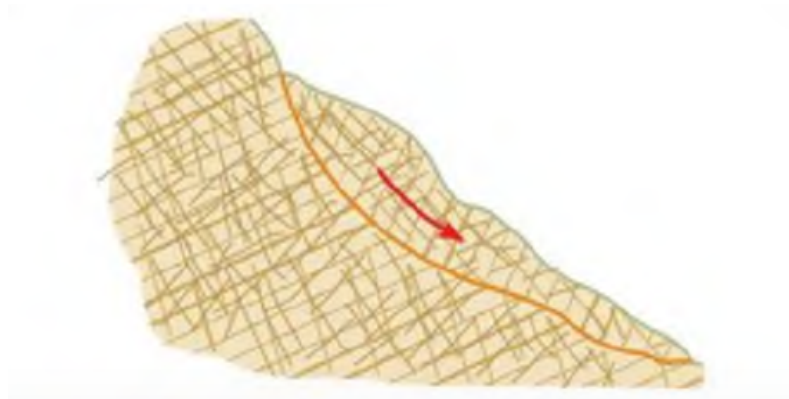
A Figura 2.8 ilustra uma rotura em curva típica.

Figura 2.8 - Rotura em curva (adaptado de González de Vallejo et al., 2002).

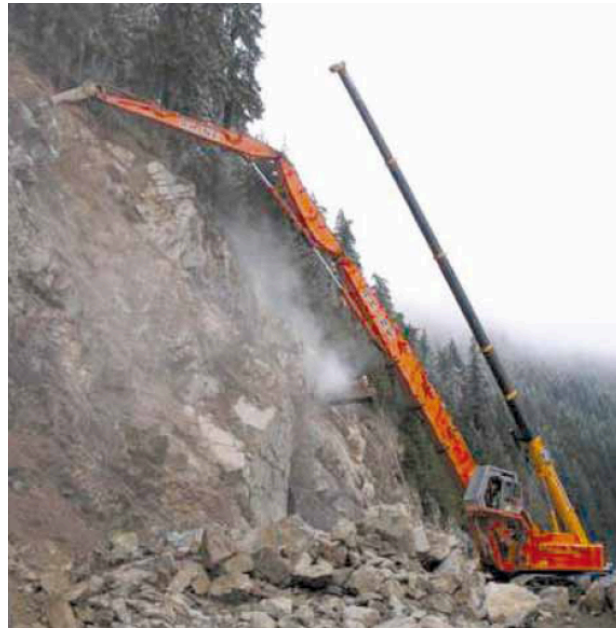
Figura 7.1 - Utilização do martelo hidráulico para remoção de blocos de rocha do talude (Highland & Bobrowsky, 2008).

As potenciais superfícies de deslizamento e os blocos potencialmente instáveis são, normalmente, visíveis. O saneamento dos blocos do talude (Figura 7.1) é uma solução a estudar, nos casos em que esta ação não provoque a instabilidade de outros blocos. Quando os blocos apresentam elevadas dimensões, e devido à dificuldade dos trabalhos, poderá optar-se por fragmentá-los com recurso a pequenos explosivos ou a outros métodos que não coloquem em causa a segurança dos trabalhadores, bem como a integridade da periferia dos blocos.

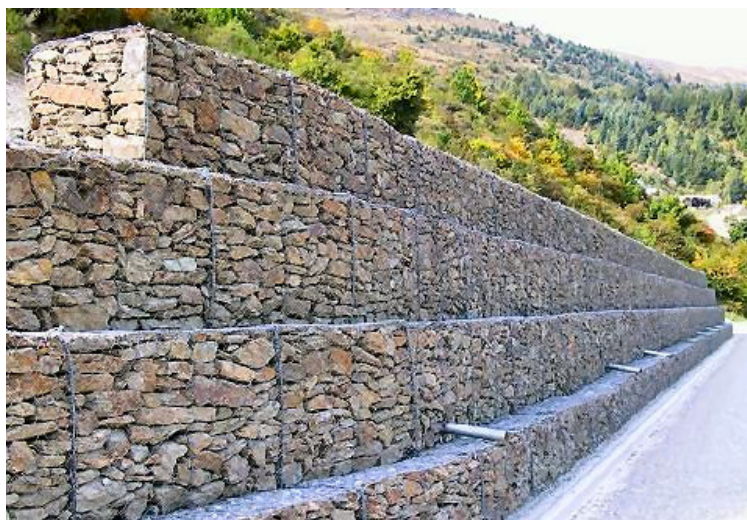
Figura 7.3 - Muro de gabiões (www.geradordeprecos.info).

- muros de alvenaria de pedra;
- muros de gabiões;
- muros de betão:
 - ciclópico;
 - armado.

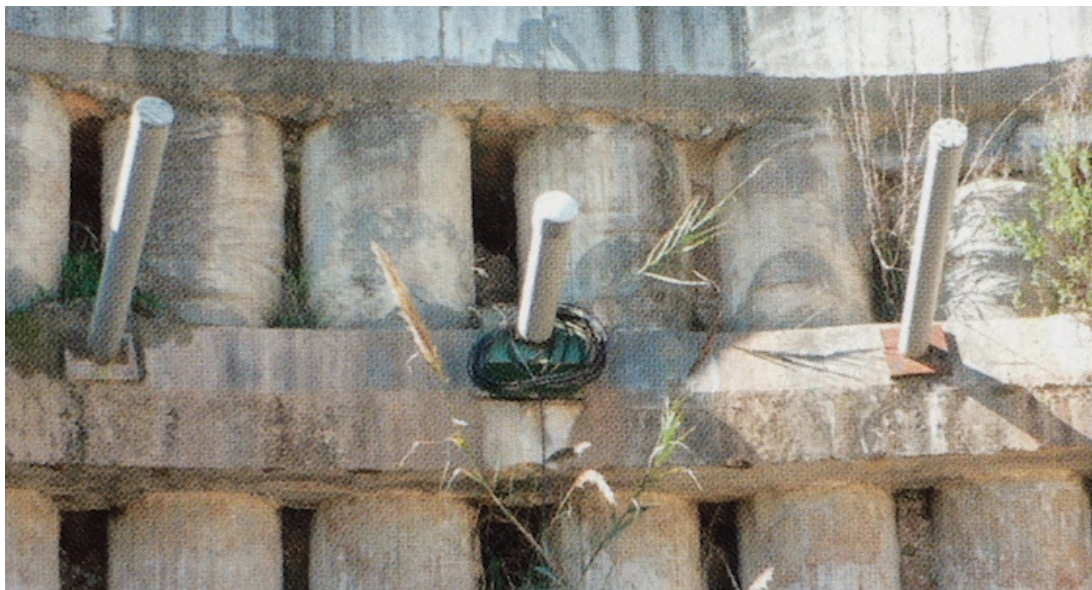
Figura 7.5 - Cabeça de ancoragem instrumentada com célula dinamométrica (Fernandes, 2011).

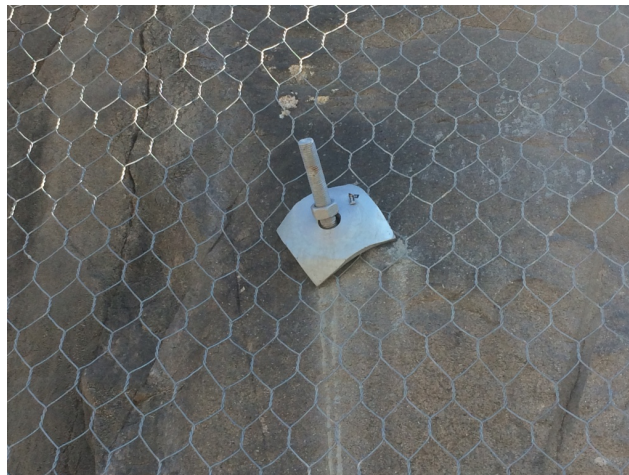
Figura 7.6 - Pormenor da cabeça de uma pregagem aplicada num talude rochoso.

As pregagens, normalmente, são colocadas por níveis e com um ângulo de inclinação de 5° a 20° abaixo da horizontal, de modo a facilitar a selagem gravítica ou a injeção sob baixa pressão da calda de cimento. O espaçamento entre pregagens é variável; no entanto, segundo Clouterre (1991) e Phear et al. (2005), deve ser colocada uma pregagem por cada 6 m² de superfície.

De acordo com o comportamento dos maciços rochosos, esta solução poderá ser combinada com diversos elementos de proteção ou de estabilização, por exemplo, com redes metálicas de alta resistência (Figura 7.6 e Figura 7.7).

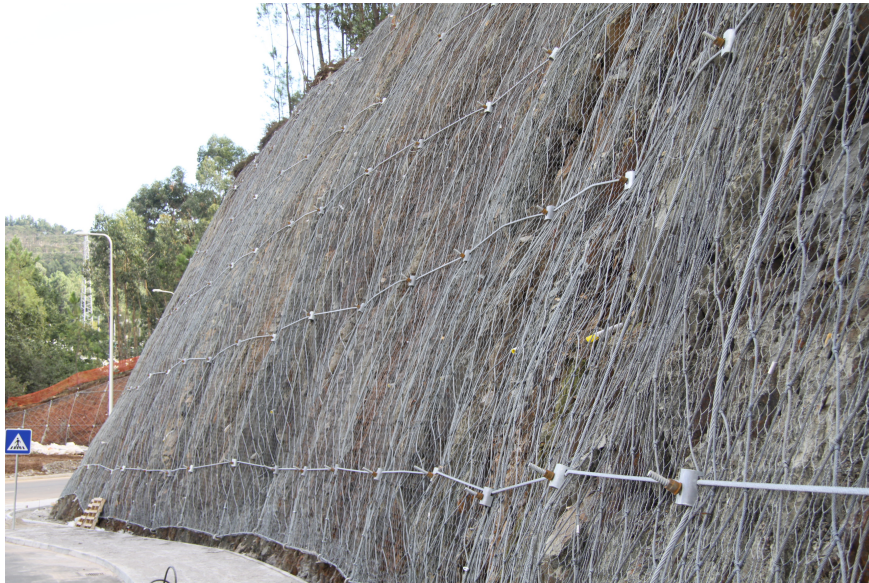
Figura 7.7 – Utilização, simultânea, de rede metálica de alta resistência e pregagens.

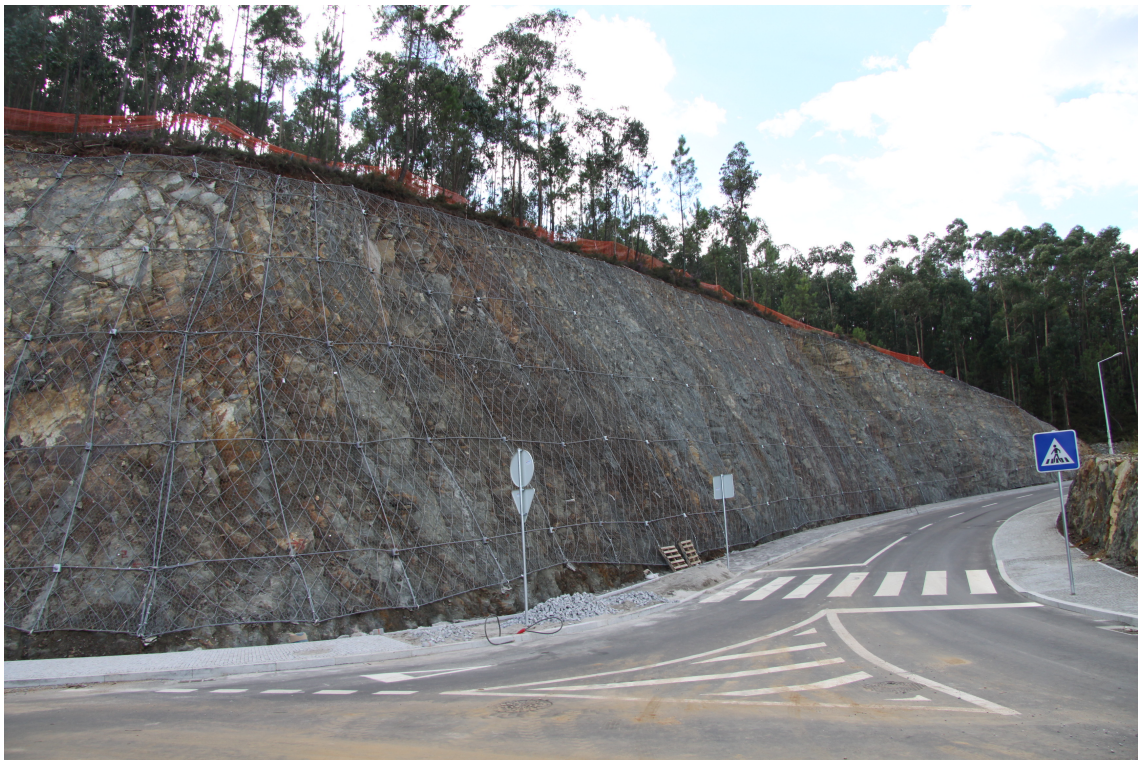
Estes tipos de rede são ancorados ao terreno através de cabos.

Figura 7.8 – Utilização, em simultâneo, dos dois tipos de redes.

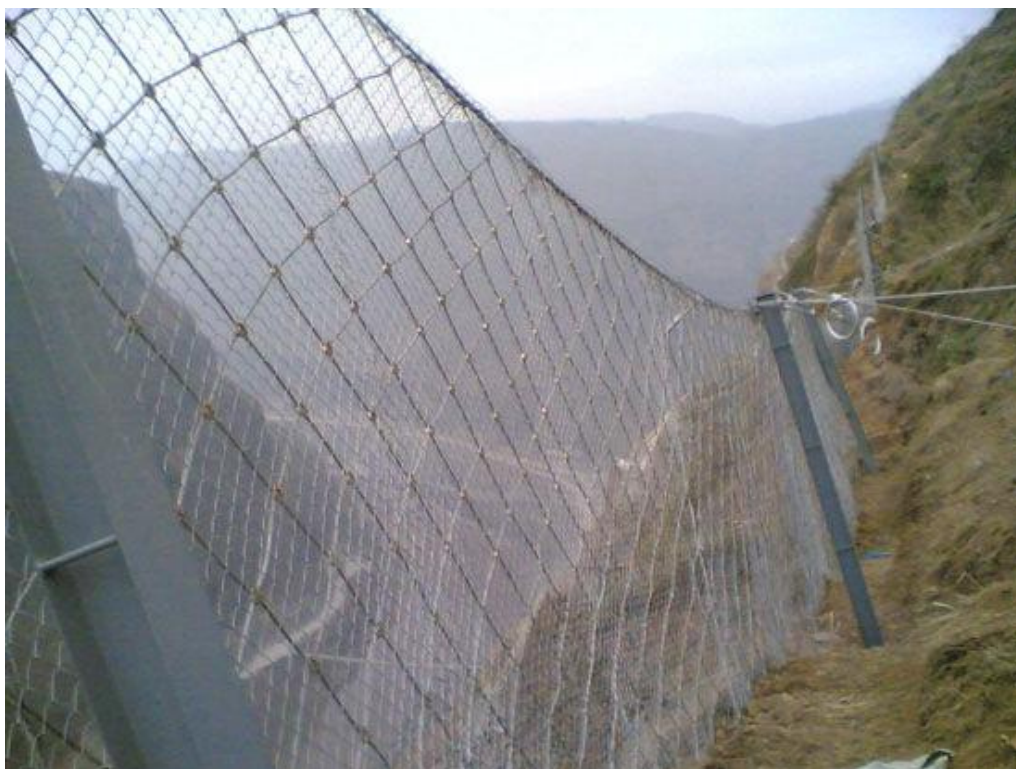
Figura 7.10 – Barreira flexível (www.metalwiremesh.net).

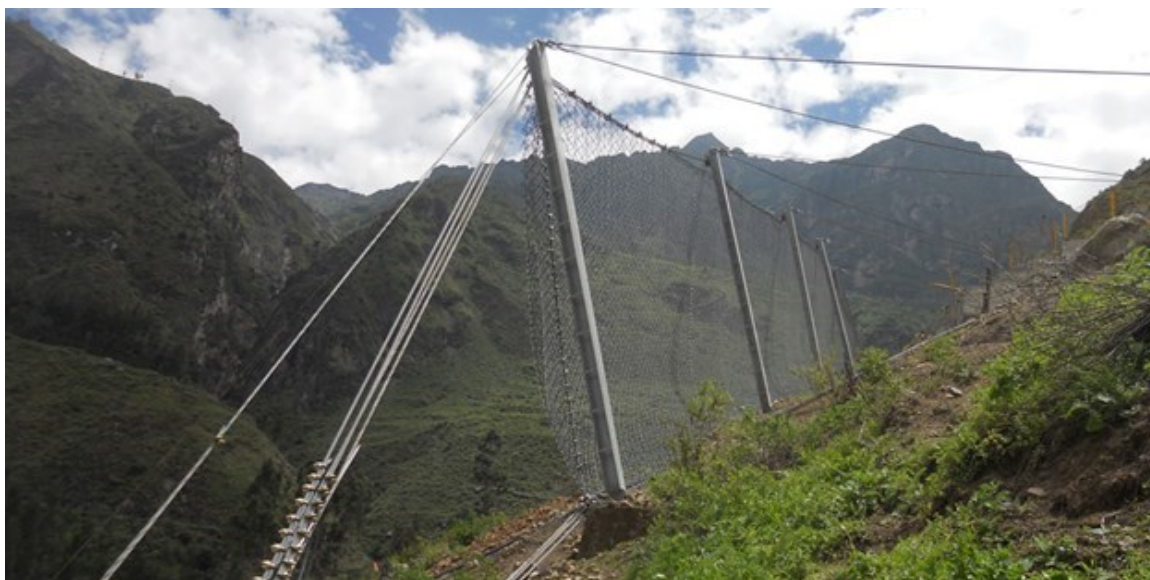
Figura 7.11 - Barreira flexível do tipo “GBE” da “Geobrugg” (www.geobrugg.com).

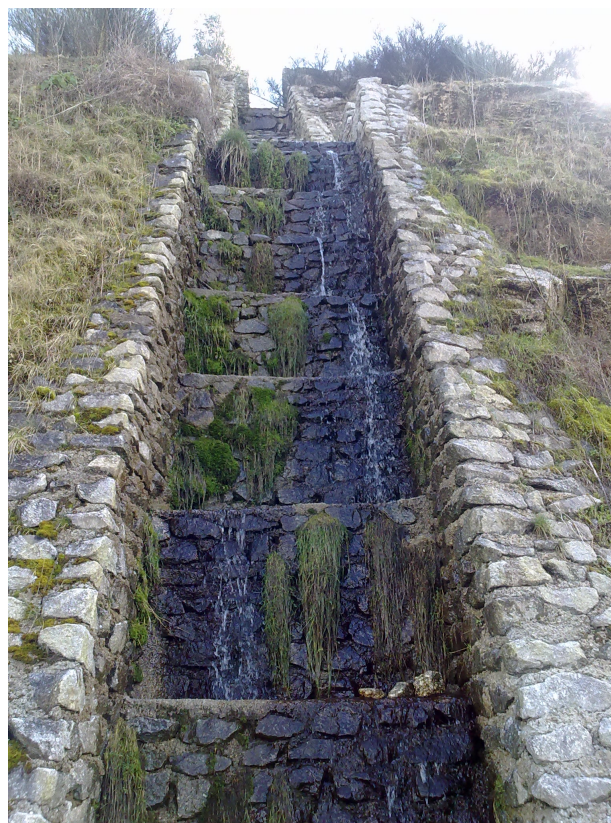
Figura 7.12 - Encaminhamento da água superficial num talude.

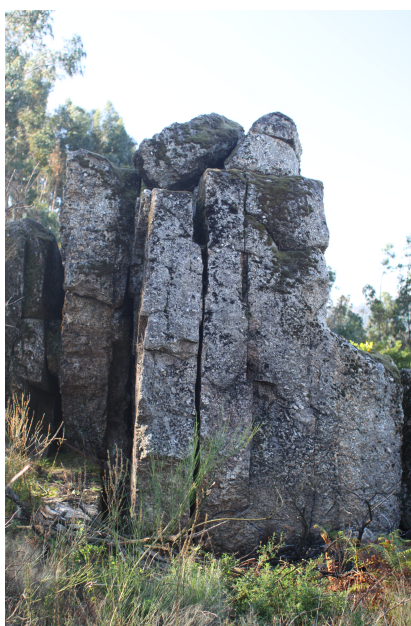
Figura 8.5 - Afloramentos rochosos presentes na vertente de S. Simão.

A vertente, alvo de estudo (Figura 8.3), situa-se na freguesia de S. Simão (Figura 8.4), mais propriamente no Lugar do Casal. Trata-se de uma vertente com uma inclinação acentuada, contendo na sua crista um conjunto de afloramentos rochosos que terão sido, há décadas, objeto de exploração (Figura 8.5).

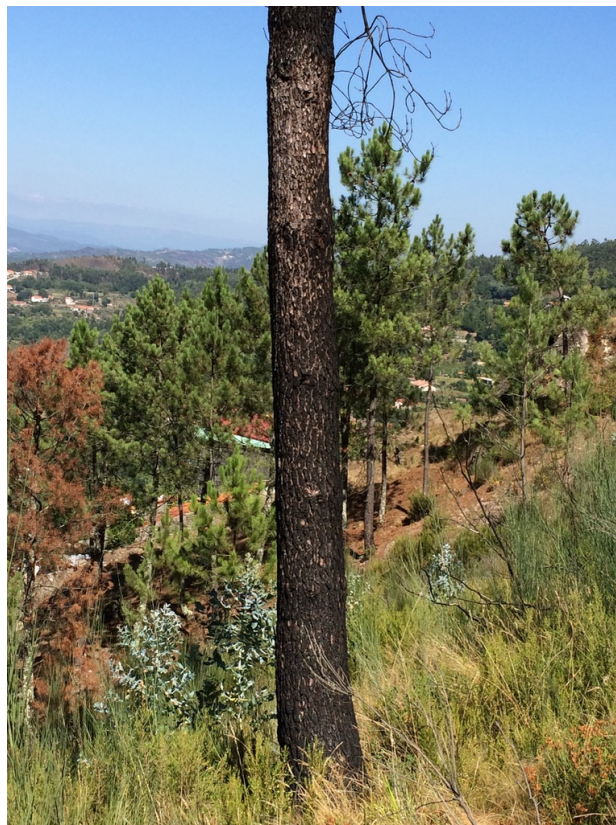
Figura 8.11 - Marcas do incêndio na vertente de S. Simão.

A ocorrência de incêndios é outro fator que potencia a queda de blocos. O desaparecimento temporário do coberto vegetal fragiliza o solo que recobre o manto rochoso, tornando-o facilmente erodível, sobretudo em cenários de vertentes com declives acentuados, como a presente, e sob a ação de elevadas quantidades de precipitação, fator, também comum na área em estudo. A erosão do solo pode acarretar o descalçamento de blocos rochosos mais pequenos que, por sua vez, poderá impor o descalçamento e a consequente queda de blocos rochosos de maiores dimensões.

A Figura 8.11 e a Figura 8.12 ilustram os danos causados pelos incêndios na vertente de S. Simão.

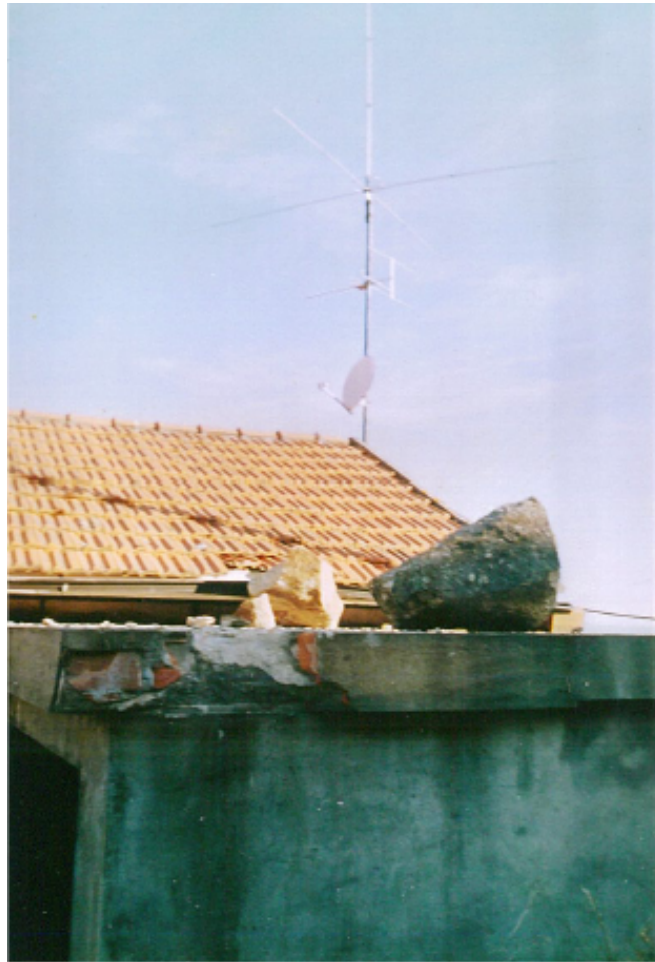
Em Agosto de 2004, durante a madrugada, um bloco rolou pela encosta e saltou para cima da garagem de uma habitação (Figura 8.13). Devido à hora a que o acidente ocorreu e também devido à capacidade resistente da laje da garagem, uma vez que reteve o bloco, não houve registo de feridos. Apenas se verificaram danos materiais na garagem e no telhado da habitação.

Figura 8.13 - Bloco rochoso que atingiu a garagem da habitação.

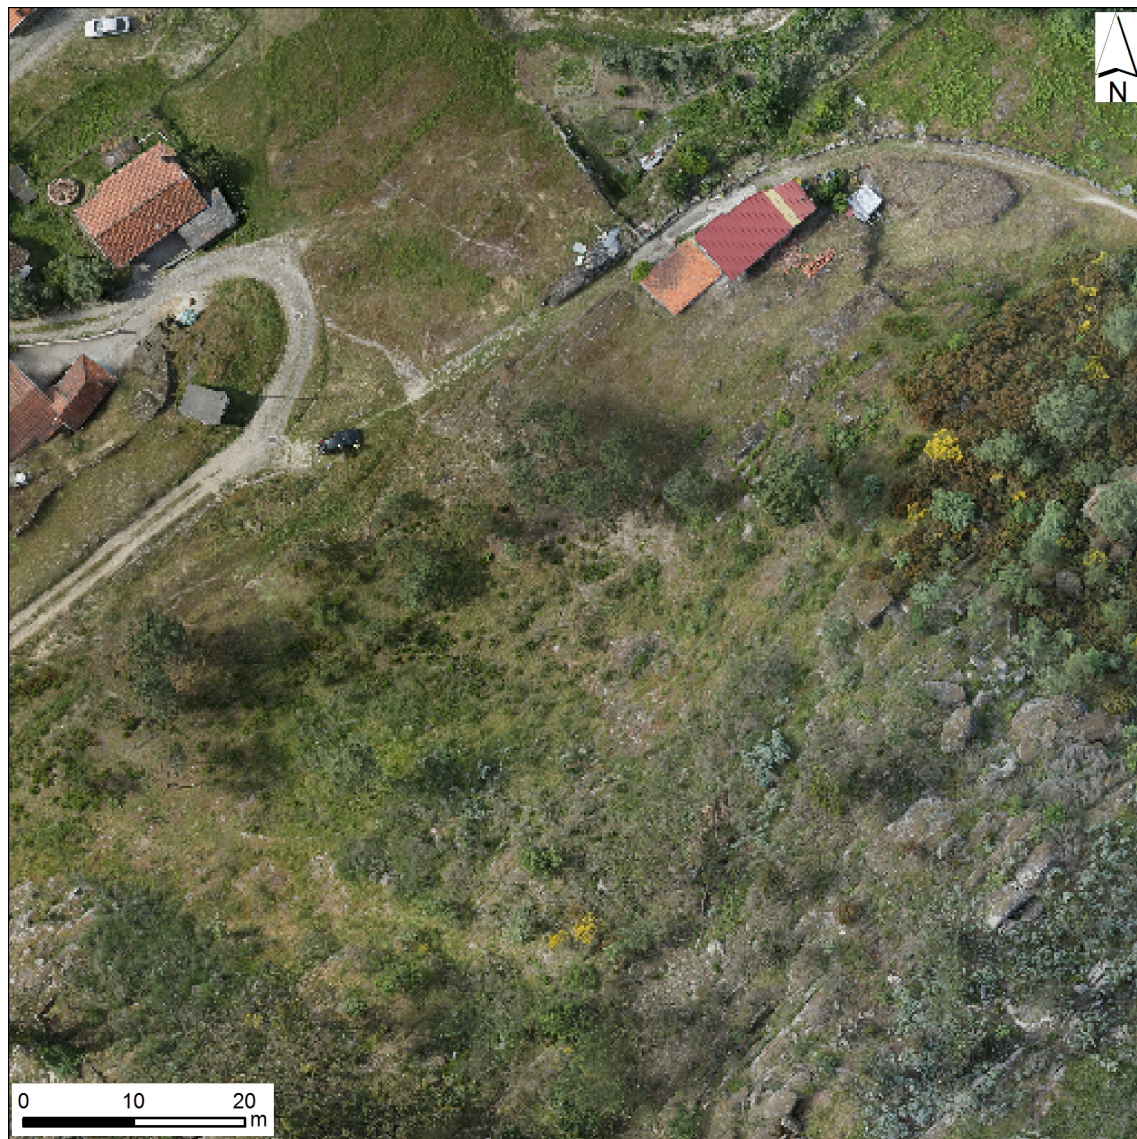
Figura 8.14 - Imagem aérea da vertente de S. Simão.

LABCARGA|ISEP, georreferenciaram-se vários pontos e blocos rochosos, de modo a garantir a posterior georreferenciação da vertente com o necessário rigor.

O conjunto de imagens foi tratado com um programa de cálculo automático, gerando um modelo tridimensional com significativa precisão que constitui uma base de trabalho de primordial importância (Figura 8.14).

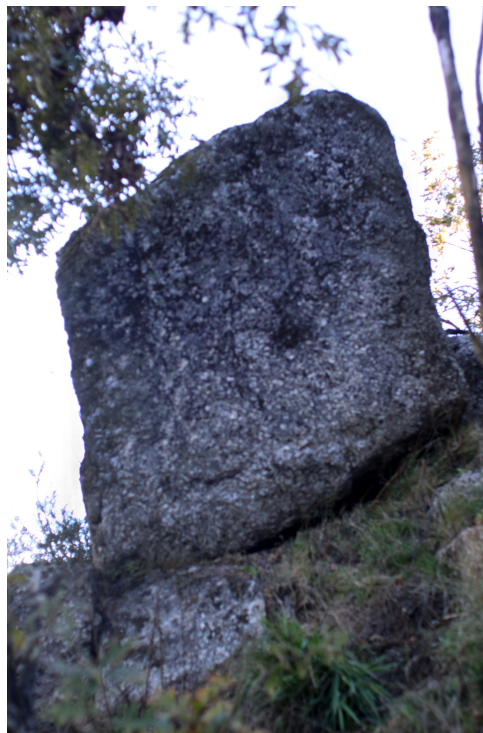
Figura 8.17 - Bloco rochoso BL1.

A Figura 8.17 e a Figura 8.18 ilustram o bloco rochoso selecionado e um esquema das cargas presentes no mesmo, respetivamente.

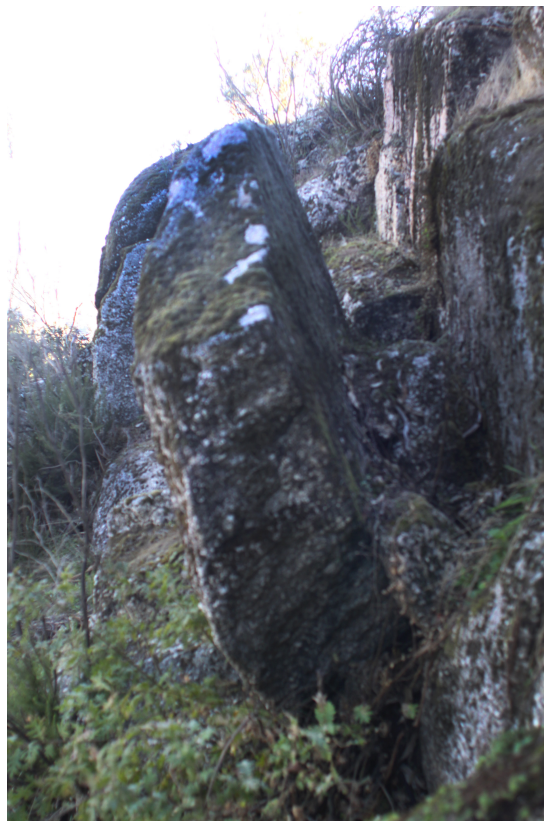
Figura 8.22 - Bloco rochoso BL6.

Para a análise da estabilidade selecionou-se o bloco BL6, uma vez que este apresenta um nível de gravidade do bloco (NGB) elevado.

Na Figura 8.22 e na Figura 8.23 apresenta-se, respetivamente, o bloco rochoso BL6 e um esquema ilustrativo do bloco selecionado.

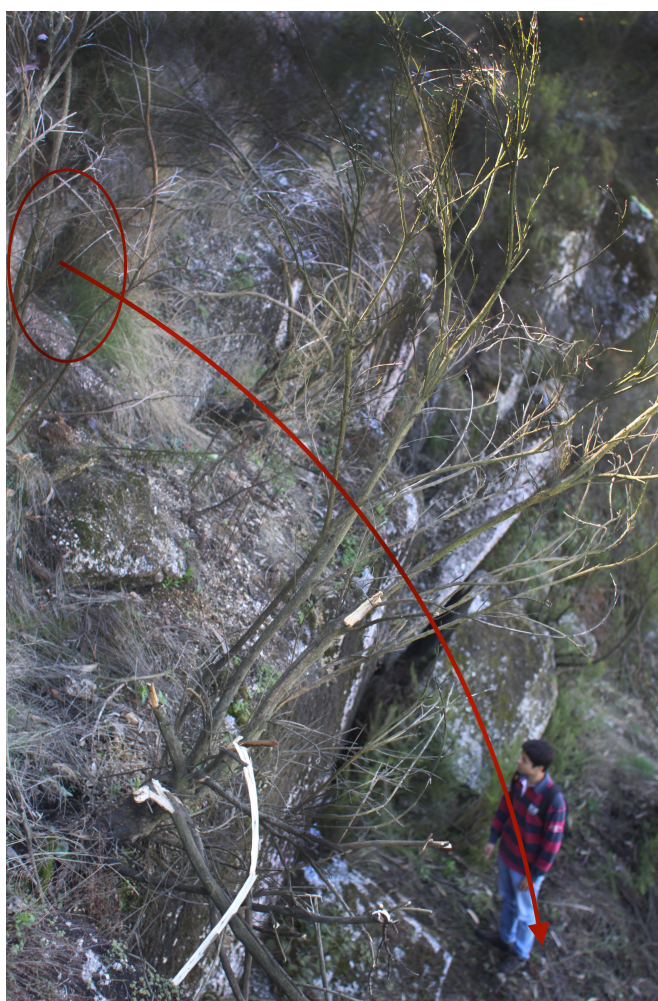
Figura 8.27 – Local de origem do bloco rochoso que atingiu a garagem.

O local de origem do bloco rochoso, integrado no setor 3, foi também identificado pela mãe da proprietária, em mais do que uma ocasião (Figura 8.27).

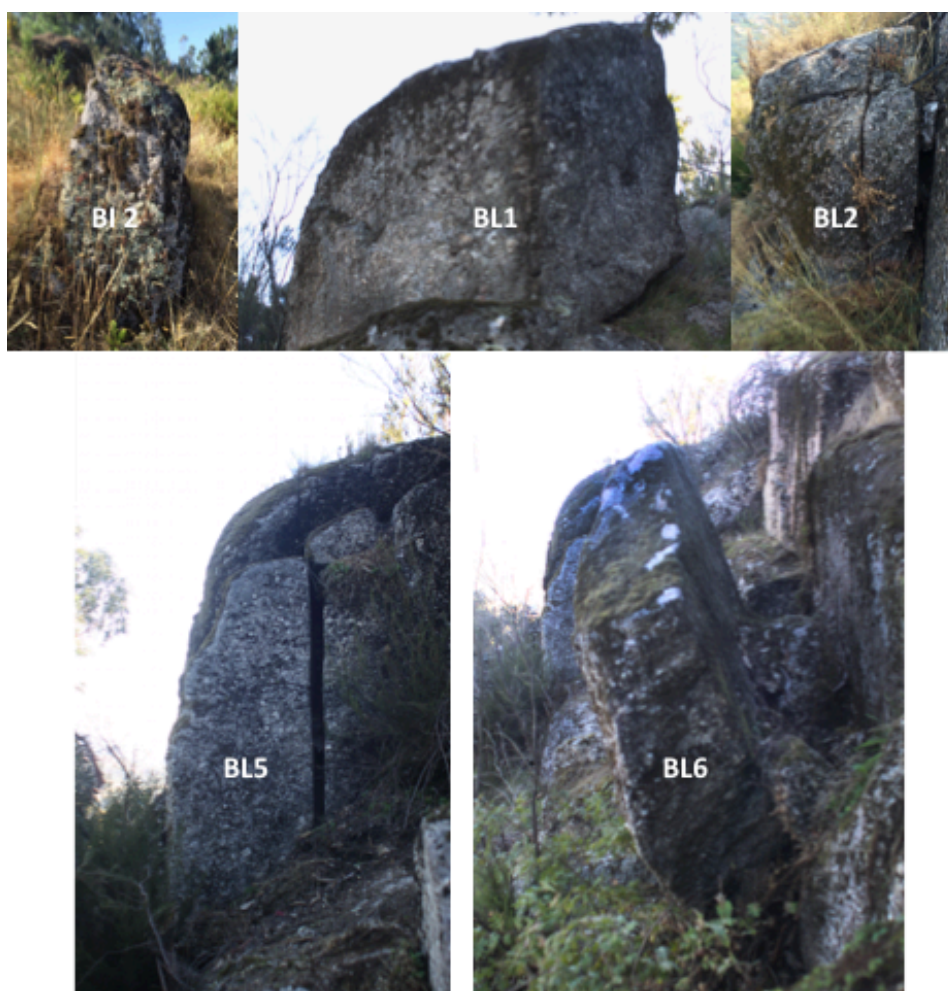
Figura 8.29 - Blocos rochosos selecionados para a modelação.

Os blocos a modelar, BL2, BL1, BL2, BL5 e BL6, foram escolhidos de acordo com a hierarquização definida na fase de inspeção com a atribuição do nível de gravidade do bloco.

Na Figura 8.29 apresentam-se imagens destes blocos.

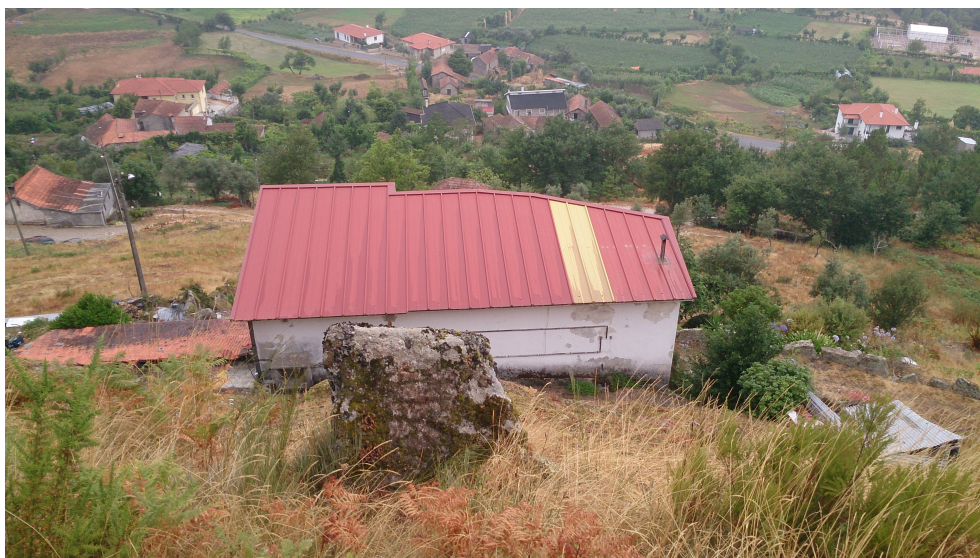
Figura 8.31 - Bloco rochoso BI2 e habitação que se encontra na base da vertente, a cota superior.

De acordo com a modelação, o bloco rochoso BI2 poderá atingir a habitação que se encontra na base da vertente a cota superior (Figura 8.31).

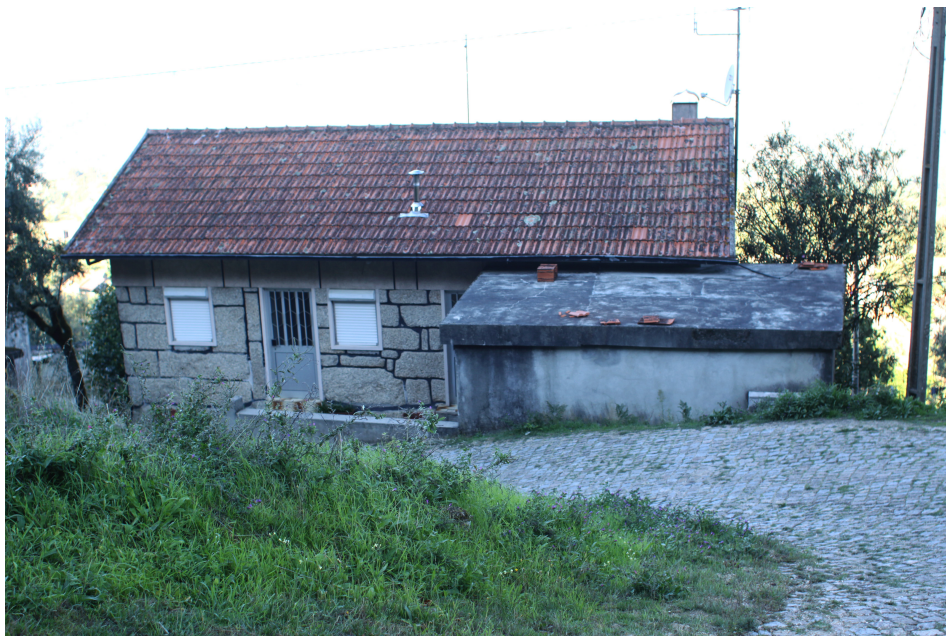
Figura 8.32 - Garagem e habitação que poderão ser atingidas pelos blocos BL1, BL2, BL5 e BL6.

Os blocos rochosos BL1, BL2, BL5 e BL6 poderiam atingir a garagem e a habitação apresentadas na Figura 8.32.

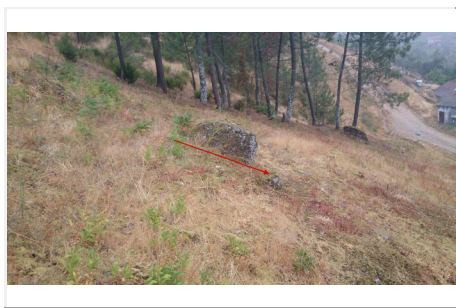
Anomalia	Caracterização da anomalia			Consequência	NGA
	Natureza	Desenvolvimento	Extensão		
8					
0	Pouco grave <input type="checkbox"/>	Limitado e estável <input checked="" type="checkbox"/>	<50% do admissível <input type="checkbox"/>	Local <input checked="" type="checkbox"/>	2
1	Grave <input checked="" type="checkbox"/>	Significativo ou em evolução <input type="checkbox"/>	>50% do admissível <input checked="" type="checkbox"/>	Global <input type="checkbox"/>

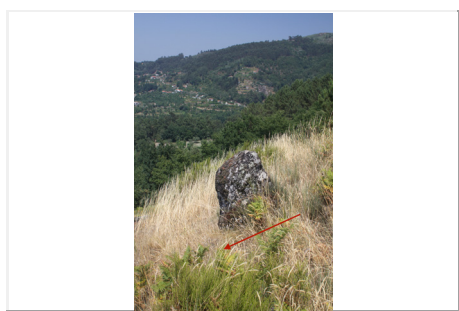
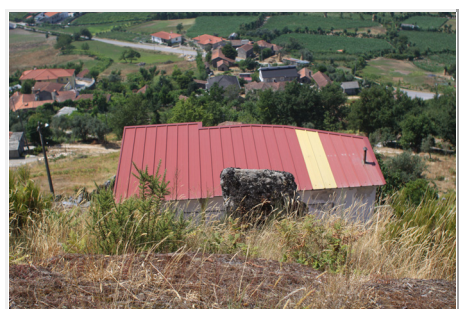
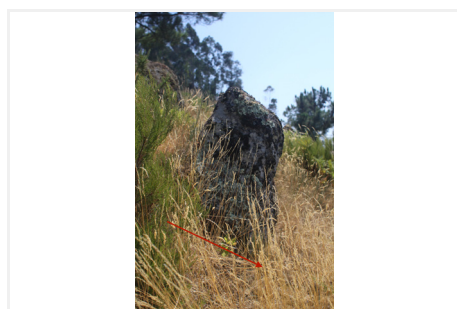
Anomalia	Caracterização da anomalia			Consequência	NGA
	Natureza	Desenvolvimento	Extensão		
8					
0	Pouco grave <input type="text" value="-"/>	Limitado e estável <input type="text" value="X"/>	<50% do admissível <input type="text" value="-"/>	Local <input type="text" value="X"/>	<input type="text" value="2"/>
1	Grave <input type="text" value="X"/>	Significativo ou em evolução <input type="text" value="-"/>	>50% do admissível <input type="text" value="X"/>	Global <input type="text" value="-"/>

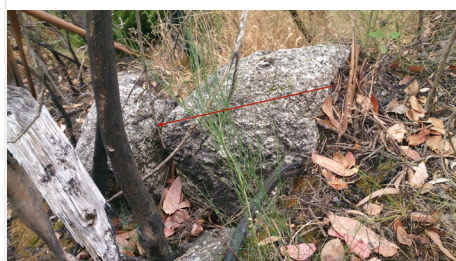
Anomalia	Caracterização da anomalia			Consequência	NGA
	Natureza	Desenvolvimento	Extensão		
6					
0	Pouco grave <input type="text" value="-"/>	Limitado e estável <input type="text" value="-"/>	<50% do admissível <input type="text" value="-"/>	Local <input type="text" value="X"/>	<input type="text" value="3"/>
1	Grave <input type="text" value="X"/>	Significativo ou em evolução <input type="text" value="X"/>	>50% do admissível <input type="text" value="X"/>	Global <input type="text" value="-"/>

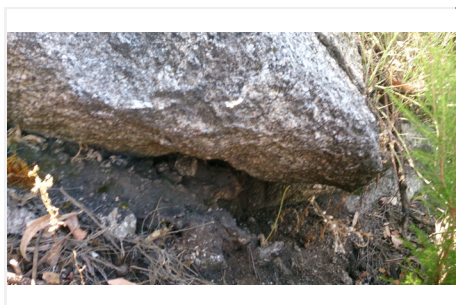
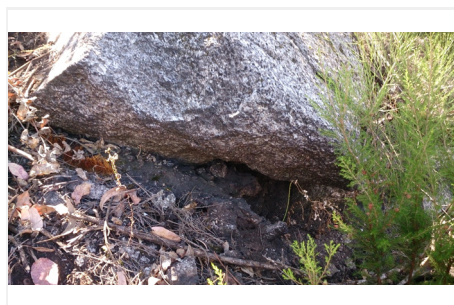
Anomalia	Caracterização da anomalia			Consequência	NGA
	Natureza	Desenvolvimento	Extensão		
3					
0	Pouco grave	Limitado e estável	<50% do admissível	Local	2
1	Grave	Significativo ou em evolução	>50% do admissível	Global

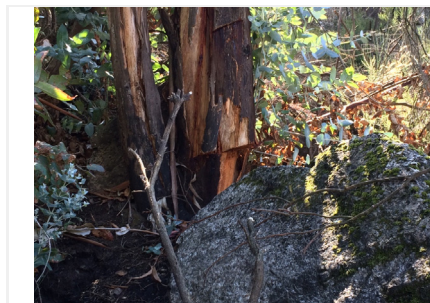
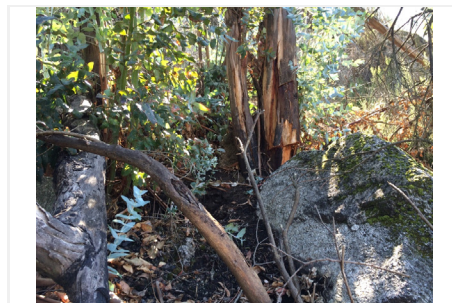
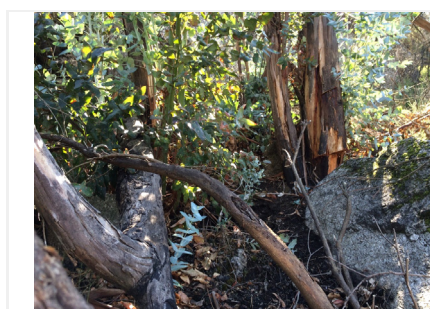
Fotografias ou esquemas interpretativos

Anomalia	Caracterização da anomalia			Consequência	NGA
	Natureza	Desenvolvimento	Extensão		
4					
0	Pouco grave <input type="checkbox"/>	Limitado e estável <input type="checkbox"/>	<50% do admissível <input type="checkbox"/>	Local <input checked="" type="checkbox"/>	3
1	Grave <input checked="" type="checkbox"/>	Significativo ou em evolução <input checked="" type="checkbox"/>	>50% do admissível <input checked="" type="checkbox"/>	Global <input type="checkbox"/>

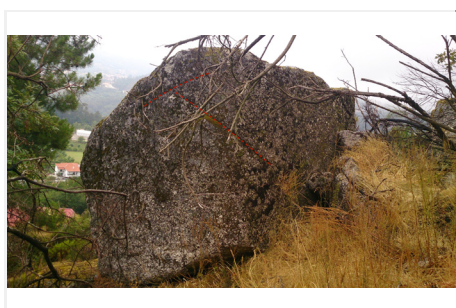
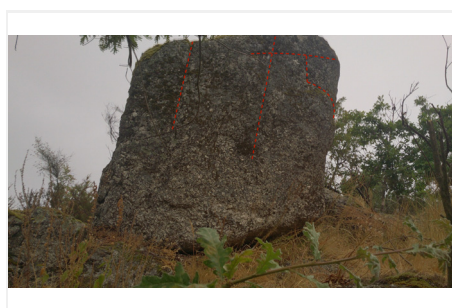
Fotografias ou esquemas interpretativos

Anomalia	Caracterização da anomalia			Consequência	NGA
1	Natureza	Desenvolvimento	Extensão		
0	Pouco grave <input checked="" type="checkbox"/>	Limitado e estável <input checked="" type="checkbox"/>	<50% do admissível <input checked="" type="checkbox"/>	Local <input checked="" type="checkbox"/>	0
1	Grave <input type="checkbox"/>	Significativo ou em evolução <input type="checkbox"/>	>50% do admissível <input type="checkbox"/>	Global <input type="checkbox"/>

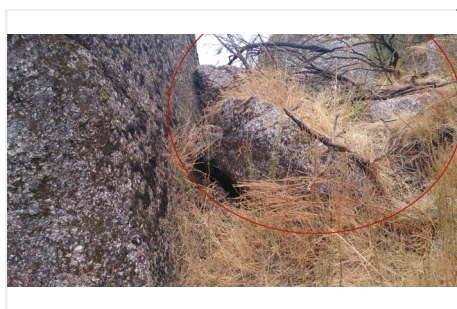
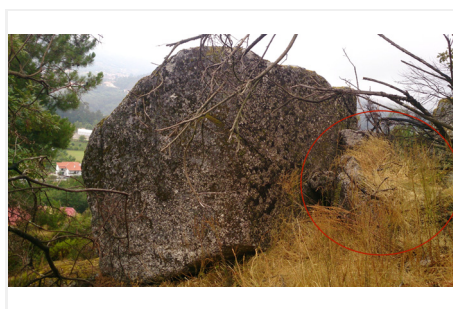
Fotografias ou esquemas interpretativos

Anomalia	Caracterização da anomalia			Consequência	NGA
	Natureza	Desenvolvimento	Extensão		
6					
0	Pouco grave <input checked="" type="checkbox"/>	Limitado e estável <input checked="" type="checkbox"/>	<50% do admissível <input checked="" type="checkbox"/>	Local <input checked="" type="checkbox"/>	0
1	Grave <input type="checkbox"/>	Significativo ou em evolução <input type="checkbox"/>	>50% do admissível <input type="checkbox"/>	Global <input type="checkbox"/>

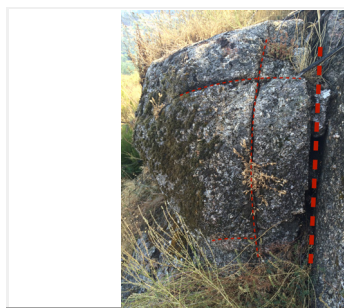
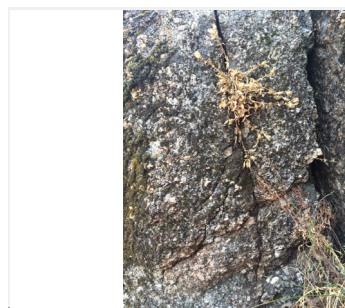
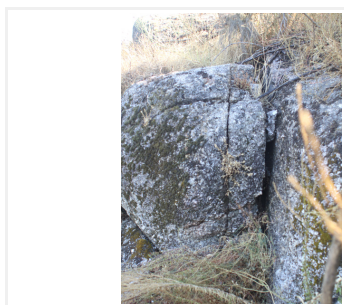
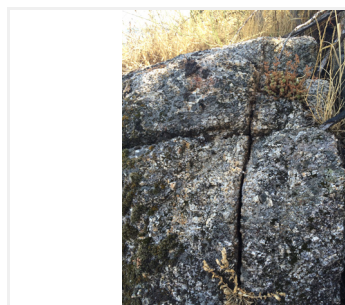
Fotografias ou esquemas interpretativos

Anomalia	Caracterização da anomalia			Consequência	NGA
	Natureza	Desenvolvimento	Extensão		
1					
0	Pouco grave <input type="checkbox"/>	Limitado e estável <input type="checkbox"/>	<50% do admissível <input checked="" type="checkbox"/>	Local <input checked="" type="checkbox"/>	2
1	Grave <input checked="" type="checkbox"/>	Significativo ou em evolução <input checked="" type="checkbox"/>	>50% do admissível <input type="checkbox"/>	Global <input type="checkbox"/>

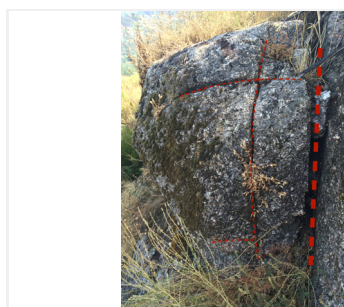
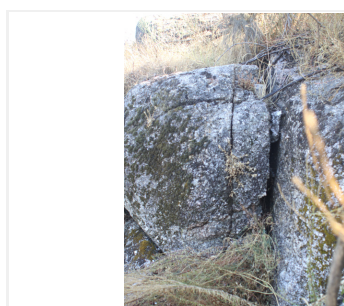
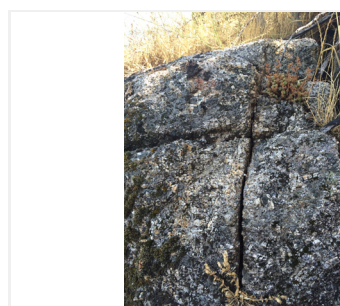
Fotografias ou esquemas interpretativos

Anomalia	Caracterização da anomalia			Consequência	NGA
	Natureza	Desenvolvimento	Extensão		
2					
0	Pouco grave <input type="checkbox"/>	Limitado e estável <input type="checkbox"/>	<50% do admissível <input type="checkbox"/>	Local <input checked="" type="checkbox"/>	3
1	Grave <input checked="" type="checkbox"/>	Significativo ou em evolução <input checked="" type="checkbox"/>	>50% do admissível <input checked="" type="checkbox"/>	Global <input type="checkbox"/>

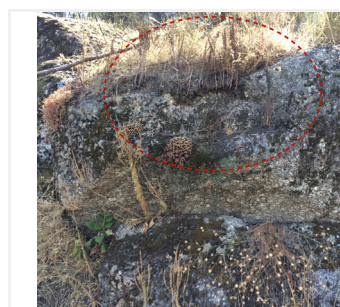
Fotografias ou esquemas interpretativos

Anomalia	Caracterização da anomalia			Consequência	NGA
	Natureza	Desenvolvimento	Extensão		
4					
0	Pouco grave <input checked="" type="checkbox"/>	Limitado e estável <input checked="" type="checkbox"/>	<50% do admissível <input checked="" type="checkbox"/>	Local <input checked="" type="checkbox"/>	0
1	Grave <input type="checkbox"/>	Significativo ou em evolução <input type="checkbox"/>	>50% do admissível <input type="checkbox"/>	Global <input type="checkbox"/>

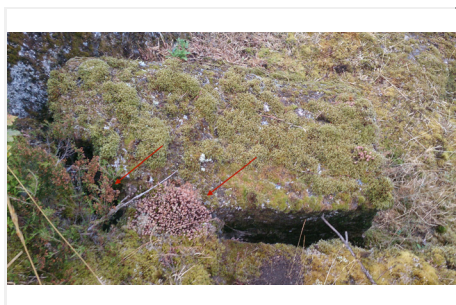
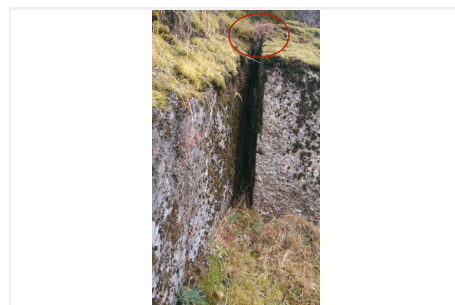
Fotografias ou esquemas interpretativos

Anomalia	Caracterização da anomalia			Consequência	NGA
	Natureza	Desenvolvimento	Extensão		
4					
0	Pouco grave <input type="text" value="X"/>	Limitado e estável <input type="text" value="-"/>	<50% do admissível <input type="text" value="X"/>	Local <input type="text" value="X"/>	<input type="text" value="1"/>
1	Grave <input type="text" value="-"/>	Significativo ou em evolução <input type="text" value="X"/>	>50% do admissível <input type="text" value="-"/>	Global <input type="text" value="-"/>

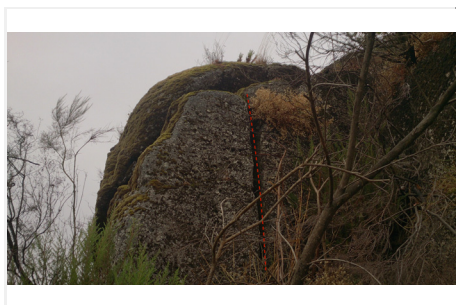
Fotografias ou esquemas interpretativos

Anomalia	Caracterização da anomalia			Consequência	NGA
1	Natureza	Desenvolvimento	Extensão		
0	Pouco grave <input type="checkbox"/>	Limitado e estável <input type="checkbox"/>	<50% do admissível <input checked="" type="checkbox"/>	Local <input type="checkbox"/>	3
1	Grave <input checked="" type="checkbox"/>	Significativo ou em evolução <input checked="" type="checkbox"/>	>50% do admissível <input type="checkbox"/>	Global <input checked="" type="checkbox"/>

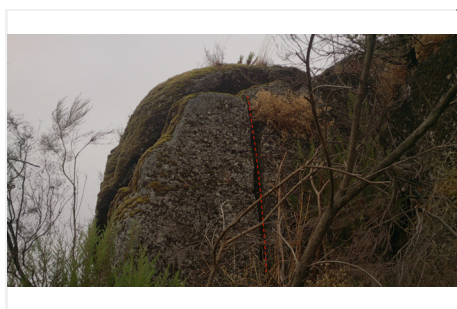
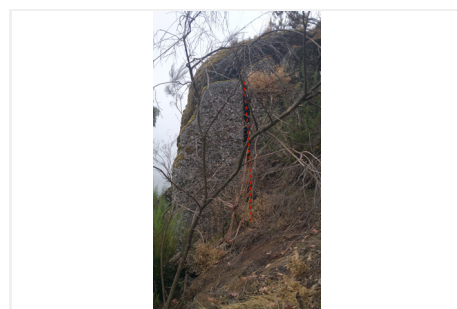
Fotografias ou esquemas interpretativos

Anomalia	Caracterização da anomalia			Consequência	NGA
	Natureza	Desenvolvimento	Extensão		
2					
0	Pouco grave <input type="checkbox"/>	Limitado e estável <input type="checkbox"/>	<50% do admissível <input type="checkbox"/>	Local <input type="checkbox"/>	4
1	Grave <input checked="" type="checkbox"/>	Significativo ou em evolução <input checked="" type="checkbox"/>	>50% do admissível <input checked="" type="checkbox"/>	Global <input checked="" type="checkbox"/>

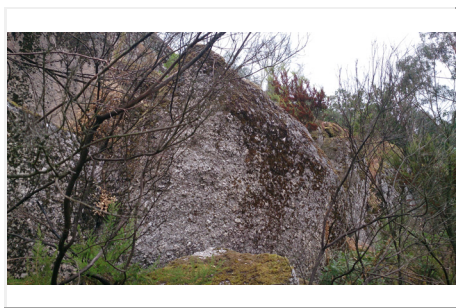
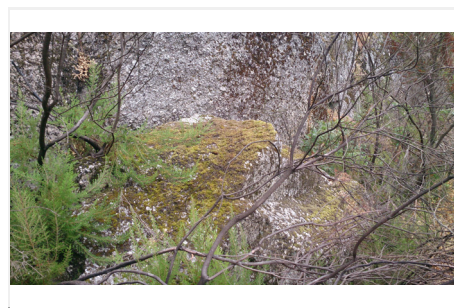
Fotografias ou esquemas interpretativos

Anomalia	Caracterização da anomalia			Consequência	NGA
	Natureza	Desenvolvimento	Extensão		
1					
0	Pouco grave <input type="checkbox"/>	Limitado e estável <input type="checkbox"/>	<50% do admissível <input checked="" type="checkbox"/>	Local <input type="checkbox"/>	3
1	Grave <input checked="" type="checkbox"/>	Significativo ou em evolução <input checked="" type="checkbox"/>	>50% do admissível <input type="checkbox"/>	Global <input checked="" type="checkbox"/>

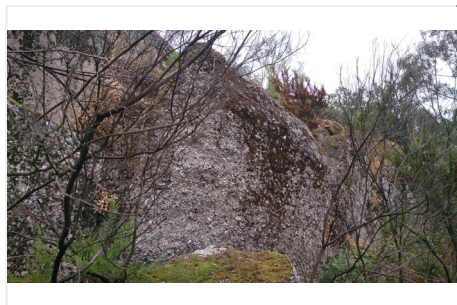
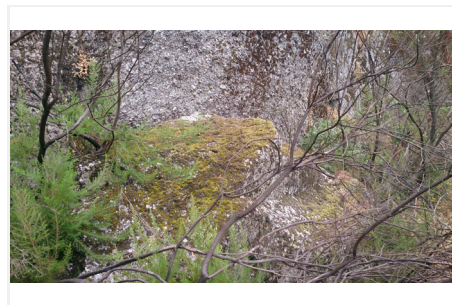
Fotografias ou esquemas interpretativos

Anomalia	Caracterização da anomalia			Consequência	NGA
	Natureza	Desenvolvimento	Extensão		
2					
0	Pouco grave <input type="checkbox"/>	Limitado e estável <input type="checkbox"/>	<50% do admissível <input type="checkbox"/>	Local <input type="checkbox"/>	4
1	Grave <input checked="" type="checkbox"/>	Significativo ou em evolução <input checked="" type="checkbox"/>	>50% do admissível <input checked="" type="checkbox"/>	Global <input checked="" type="checkbox"/>

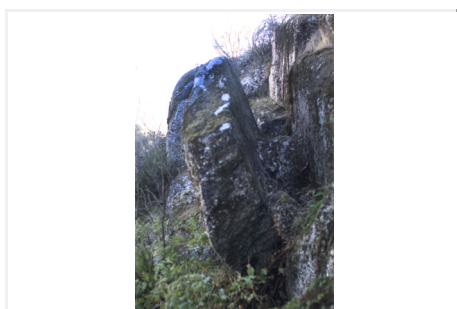
Fotografias ou esquemas interpretativos

Anomalia	Caracterização da anomalia			Consequência	NGA
	Natureza	Desenvolvimento	Extensão		
6					
0	Pouco grave <input type="checkbox"/>	Limitado e estável <input type="checkbox"/>	<50% do admissível <input checked="" type="checkbox"/>	Local <input checked="" type="checkbox"/>	2
1	Grave <input checked="" type="checkbox"/>	Significativo ou em evolução <input checked="" type="checkbox"/>	>50% do admissível <input type="checkbox"/>	Global <input type="checkbox"/>

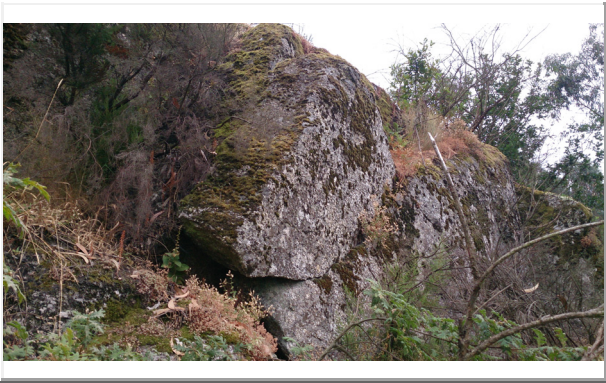
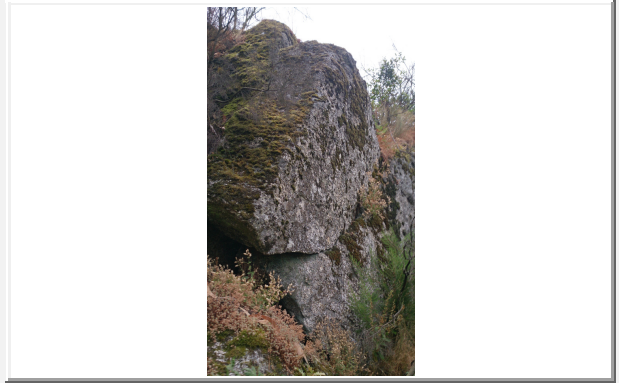
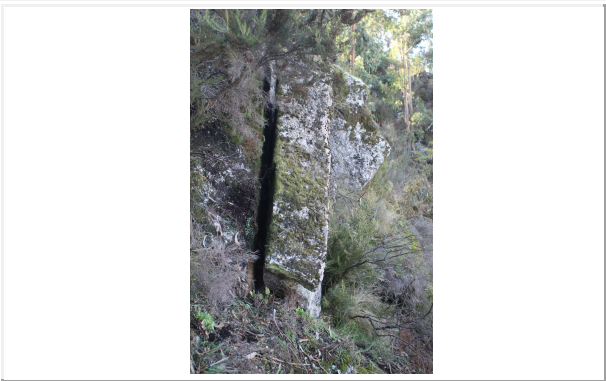
Localização - Fotografias

Superfície de apoio: **Solo:** - **Rocha:** - **Rocha esmagada:** -
Inclinação aproximada (°): -
Com vegetação: - **Sem vegetação:** -
Com escoamento de água: - **Sem escoamento de água:** -

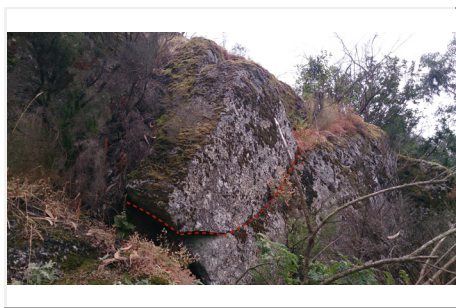
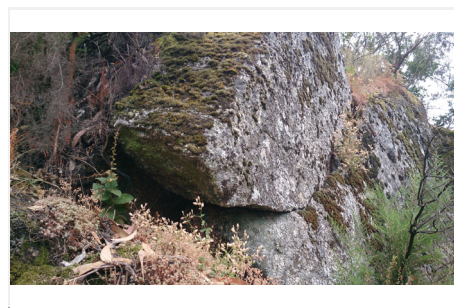
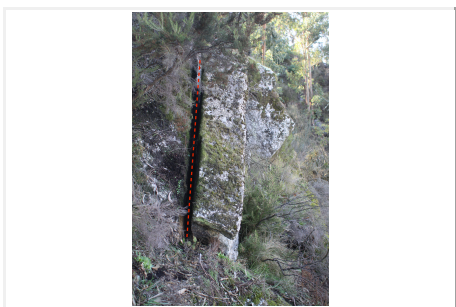
Fotografias ou esquemas interpretativos

Anomalia	Caracterização da anomalia			Consequência	NGA
	Natureza	Desenvolvimento	Extensão		
1					
0	Pouco grave <input type="checkbox"/>	Limitado e estável <input type="checkbox"/>	<50% do admissível <input checked="" type="checkbox"/>	Local <input type="checkbox"/>	3
1	Grave <input checked="" type="checkbox"/>	Significativo ou em evolução <input checked="" type="checkbox"/>	>50% do admissível <input type="checkbox"/>	Global <input checked="" type="checkbox"/>

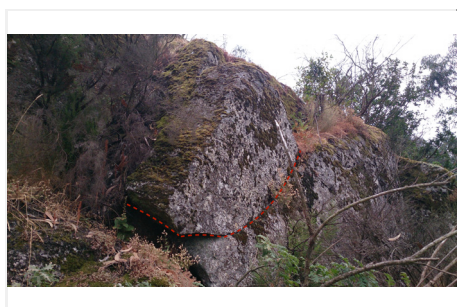
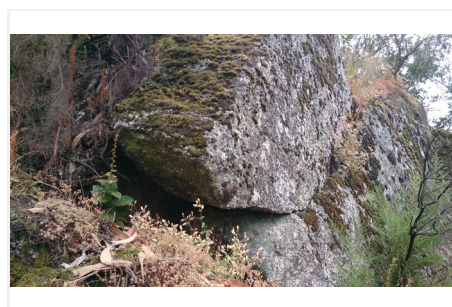
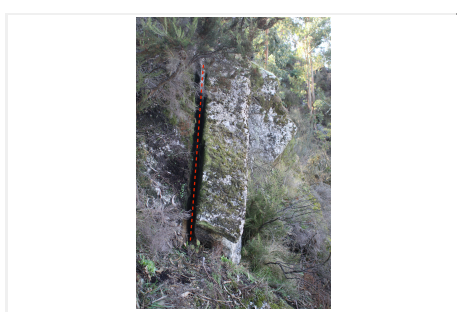
Fotografias ou esquemas interpretativos

Anomalia	Caracterização da anomalia			Consequência	NGA
	Natureza	Desenvolvimento	Extensão		
2					
0	Pouco grave <input type="checkbox"/>	Limitado e estável <input type="checkbox"/>	<50% do admissível <input type="checkbox"/>	Local <input type="checkbox"/>	4
1	Grave <input checked="" type="checkbox"/>	Significativo ou em evolução <input checked="" type="checkbox"/>	>50% do admissível <input checked="" type="checkbox"/>	Global <input checked="" type="checkbox"/>

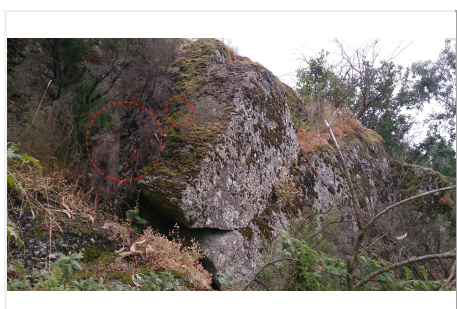
Fotografias ou esquemas interpretativos

Anomalia	Caracterização da anomalia			Consequência	NGA
	Natureza	Desenvolvimento	Extensão		
4					
0	Pouco grave <input checked="" type="checkbox"/>	Limitado e estável <input type="checkbox"/>	<50% do admissível <input checked="" type="checkbox"/>	Local <input type="checkbox"/>	2
1	Grave <input type="checkbox"/>	Significativo ou em evolução <input checked="" type="checkbox"/>	>50% do admissível <input type="checkbox"/>	Global <input checked="" type="checkbox"/>
